## AL 2 - Alarm "Probe Exhaust"

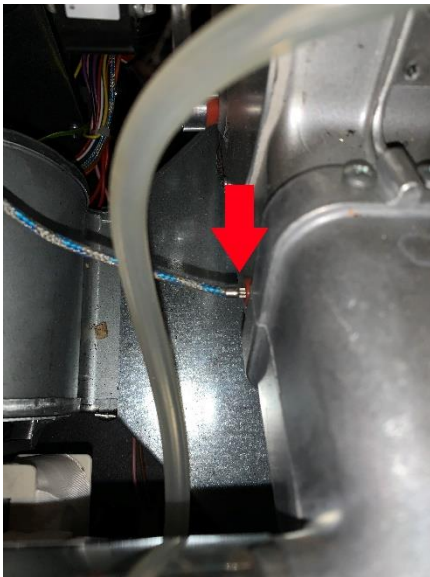
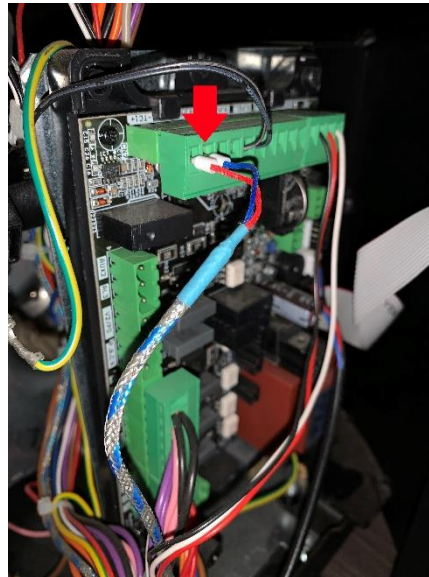
Wanneer dit alarm wordt getoond betekent het dat de uitlaatgassensor geen waarden meer doorgeeft aan het moederbord. Dit kan komen doordat er een draadje los is gekomen of doordat de sensor defect is.

De vorige stap heeft niet tot een oplossing geleid. Vervang dan de rookgassensor.

- 2A. Reset het alarm op de het display door de AAN/UIT knop 3 seconden ingedrukt te houden.
- 2B. Wacht totdat de kachel is afgekoeld.
- 2C. Haal het stroom van de kachel
- 2D. Haal de zijpanelen van de kachel af
- 2E. Koppel de defecte rookgassensor los en haal deze uit het omhulsel van de rookgasventilator.
- 2F. Plaats de nieuwe sensor en verbind de stekker in het contact.
- 2G. Plaats de zijplaten terug en zet het stroom terug op de kachel.
- 2H. Zet de kachel opnieuw aan.
